Sanierung Schadowhaus in Berlin

Baukonstruktive Herausforderungen

von Elfi Koch

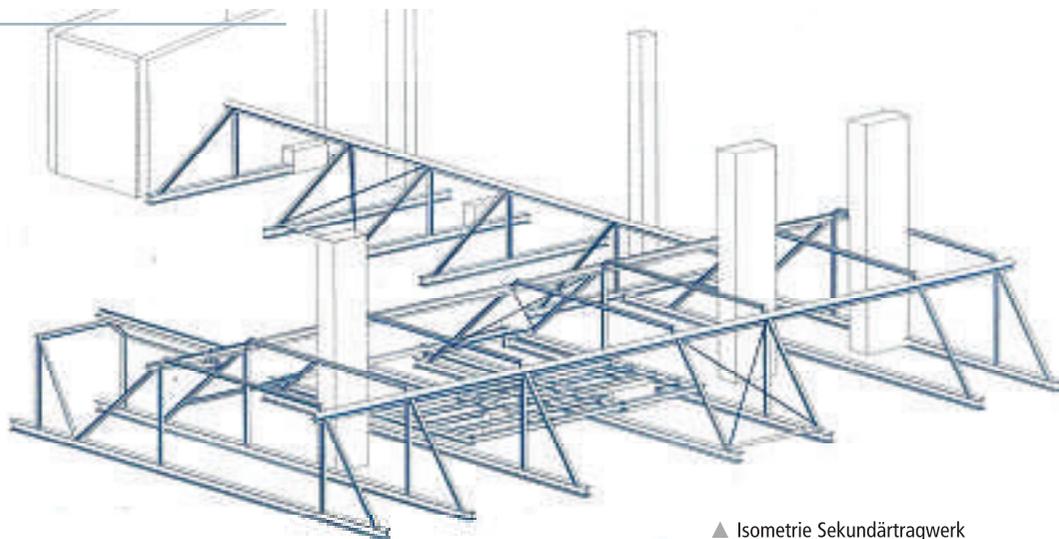
▲ Isometrie Sekundärtragwerk

chend dem historischen Bestand der Aufstockung von 1850/51 zu planen waren. Um den historischen Gesamteindruck des Dachstuhls zu erhalten und die Verstärkung von Haupttragelementen z. B. über ihre Länge zu vermeiden, nimmt nun ein stählernes Sekundärtragwerk wesentliche Lastanteile direkt aus den Sparren über zusätzliche stählerne Pfettenstränge, Verbände und Deckenträger auf und leitet diese ohne weitere Berührung der vorhandenen hölzernen Dachstühle in die Pfeilerbereiche der tragenden Mauerwerkswände ein. Zusätzliche Technikräume im DG, deren Stahlkonstruktion oberhalb der Holzbalkendecke quasi schwebend die Lasten direkt in die Mauerwerkswände des 2. OG einleitet und so eine den Vorgaben entsprechend unzulässige Berührung der hölzernen Bestandsbauteile ausschließt.

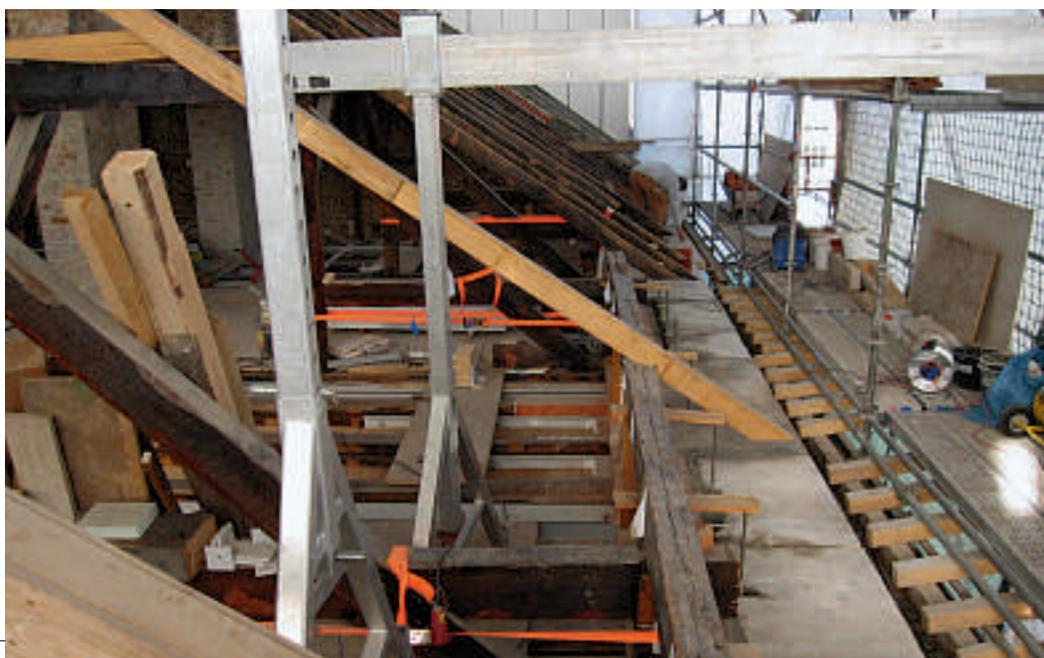
◀ Dachkonstruktion mit Holzbalkendecke über dem 2. OG als Deckenscheibe und Natursteingesims mit tiefer Verankerung

Die brandschutztechnisch nicht genehmigungsfähige Rückverankerung des straßenseitigen Natursteingesimses an den hölzernen Deckenbalken wurde durch eine tief liegende Verankerung im Mauerwerk mittels ver-

borgener, stählerner Verteilerträger ersetzt. Neben der Ertüchtigung der Holzbalkendecken entsprechend den Ergebnissen des Holzschutzgutachters wurden zur Sicherung der Stabilität und räumlichen Steifigkeit die gesamte Decke über dem 2. OG sowie die Decken der Seitenflügel als Scheiben ausgebaut. Für die anspruchsvolle Fachtechnik wurden sämtliche Decken mit einem Kanal- und Leitungsnetz durchzogen, das quasi jeden Deckenbalken quert und deren Verstärkung einforderte.

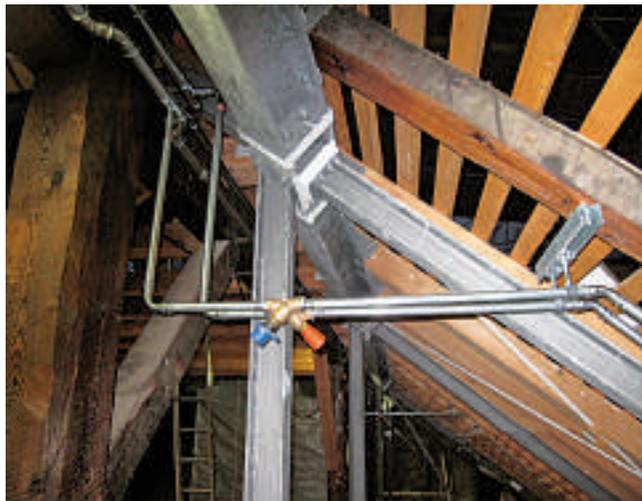
◀ Sekundärtragwerk Dachkonstruktion

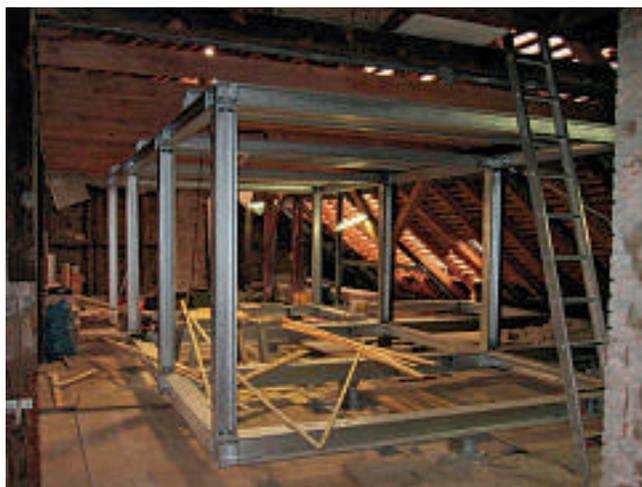
◀ Stahlkonstruktion für zusätzliche Technikräume im Dachgeschoss, quasi schwebend über der Holzbalkendecke

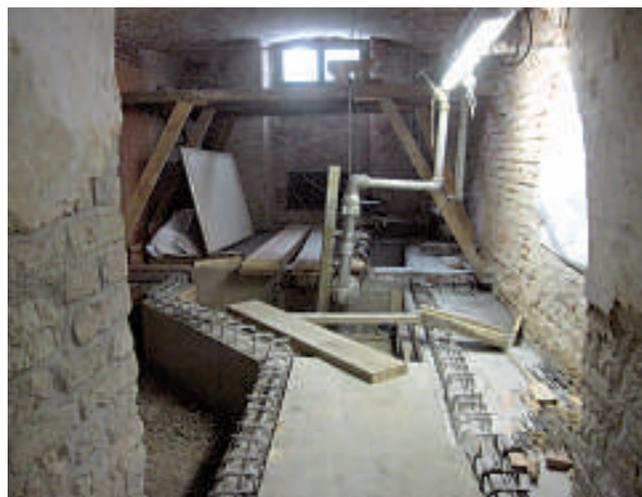
◀ Kanäle und Gruben für die Fachtechnik im Kellergeschoss

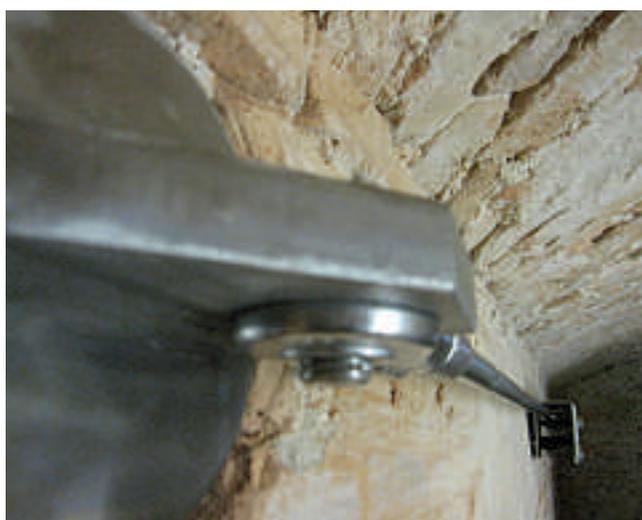
◀ Zug- und Endanker der Kellergeschoss-Gewölbe
Alle Abbildungen:
Elfi Koch

Die gerissenen Kappendecken des KG erhielten neben einer in Teilbereichen notwendigen Sanierung stabilisierende, stählerne Zuganker und Druckstäbe in den Endfeldern zur Aufnahme von Gewölbeschub-Anteilen, zukünftige Verformungen der weit spannenden Gurtbögen werden durch stählerne Zugankersysteme begrenzt.
